## スキージを研磨していますか？

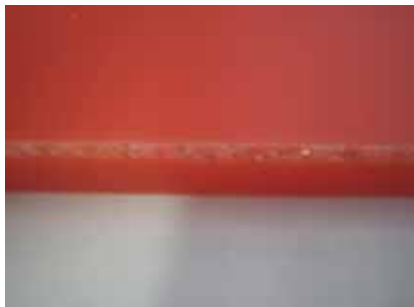
スキージを長く使用していると、版との摩擦によってエッジ部が摩耗します。写真 1 に摩耗したスキージの事例を示しました。写真 2 の研磨直後のスキージと比べると、エッジ部に凹凸が出来ているのが判ります。

写真 1 摩耗したスキージ
